# Rapport d'inspection - 01/02/2025 - Honda CRV

31/01/2025

Courbevoie

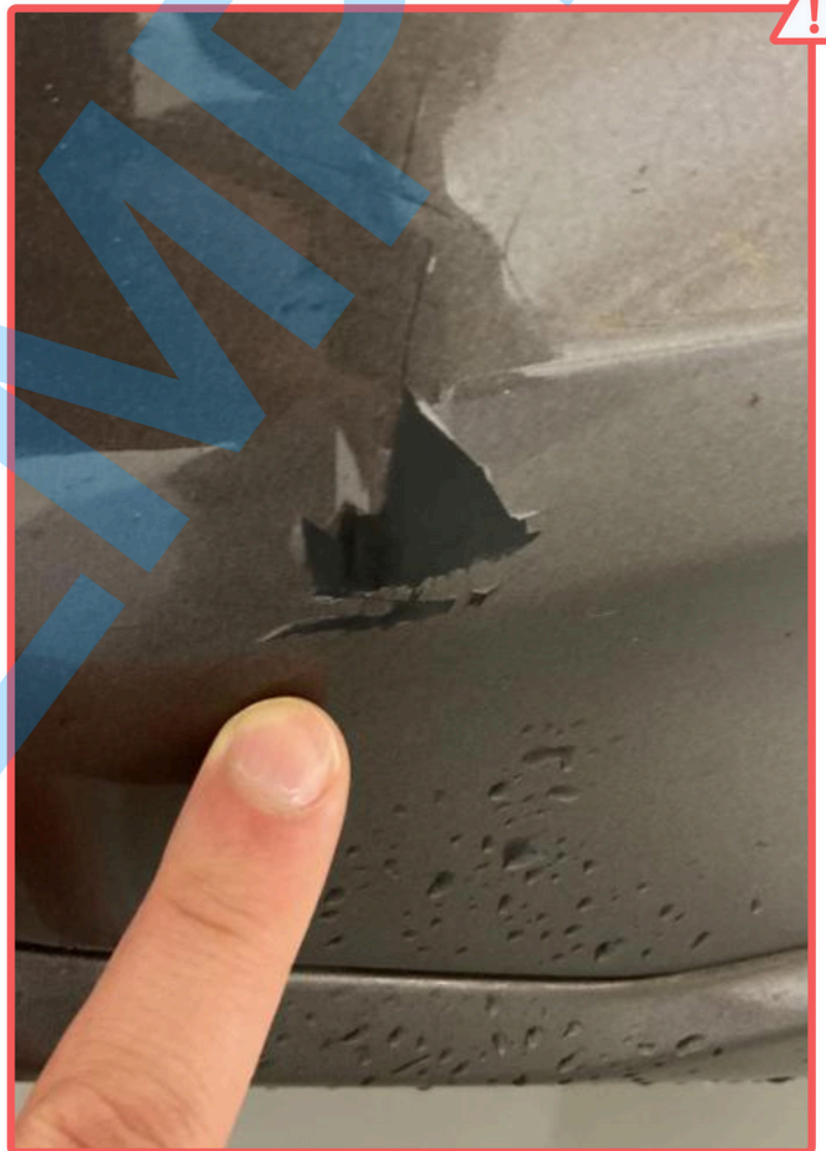
Pare-chocs avant

Défaut d'aspect

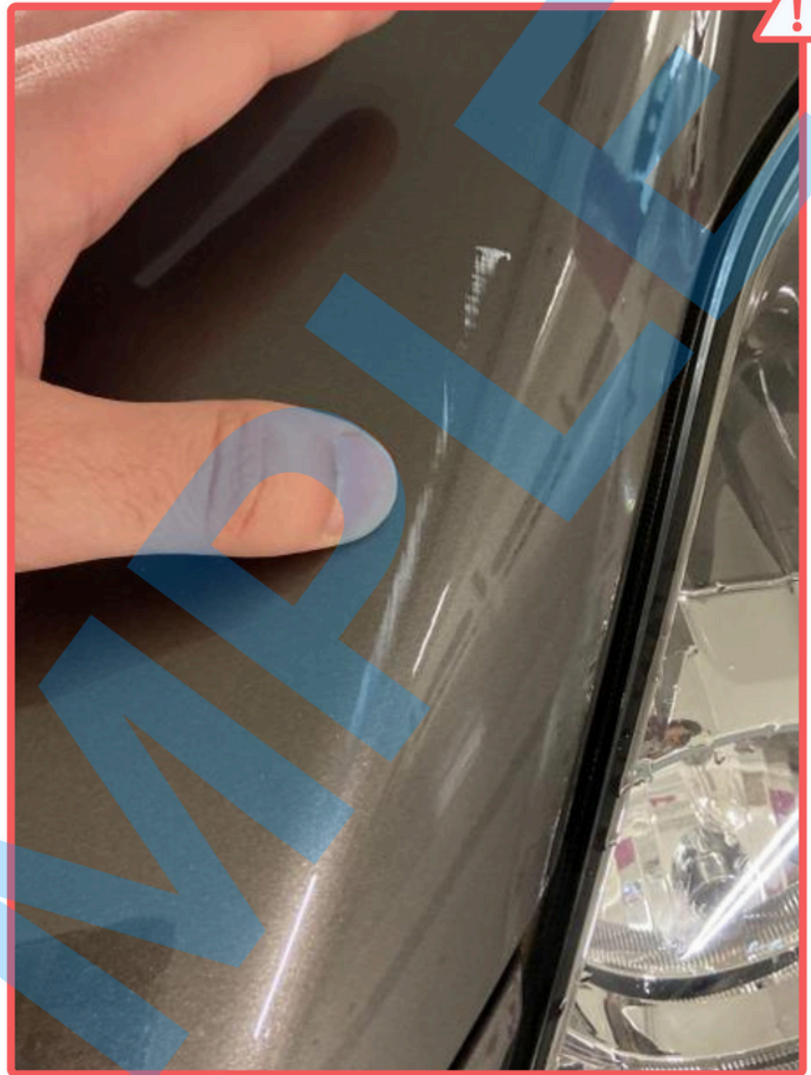
Capot

Rayé

L'extérieur du véhicule est en état raisonnable pour son âge, avec quelques rayures, impacts et légers écartements sur la carrosserie, typiques d'une utilisation quotidienne. Le rétroviseur endommagé nécessite un remplacement, et les plaquettes de frein, usées à 60 %, auront besoin d'être changées dans un futur proche.

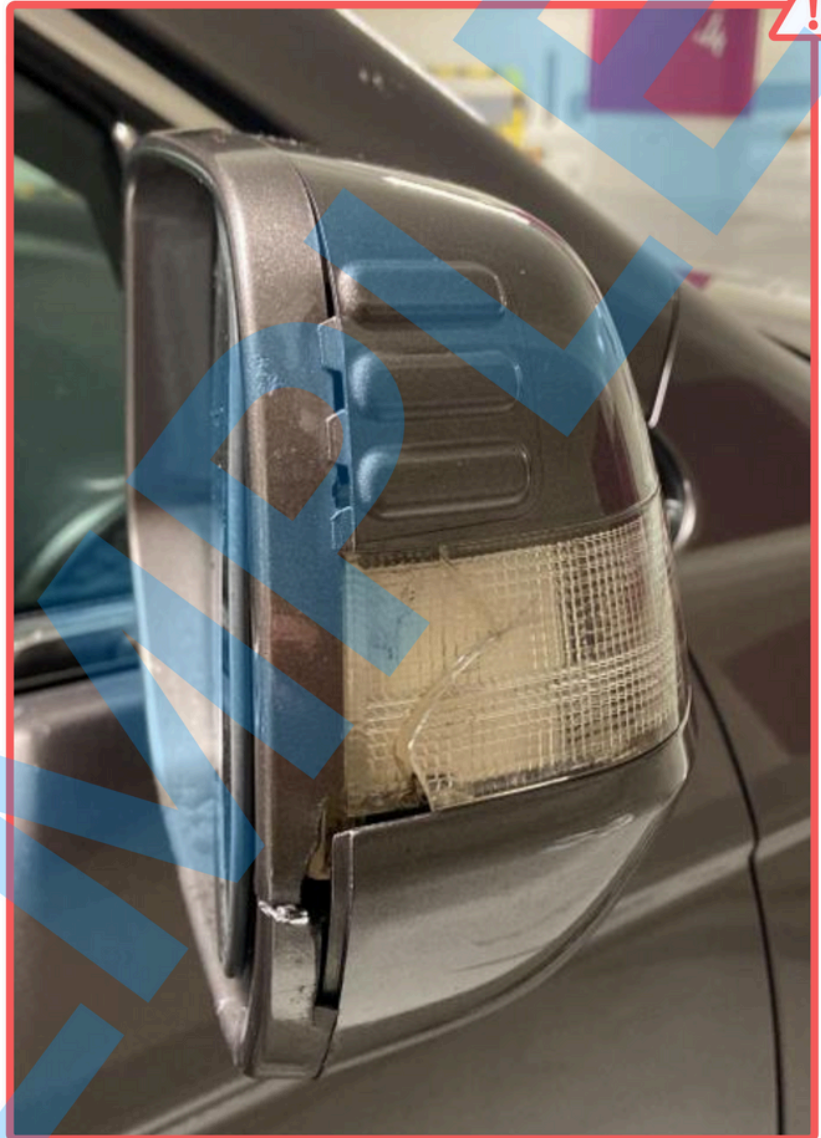
Rétroviseur côté droit

Endommagé

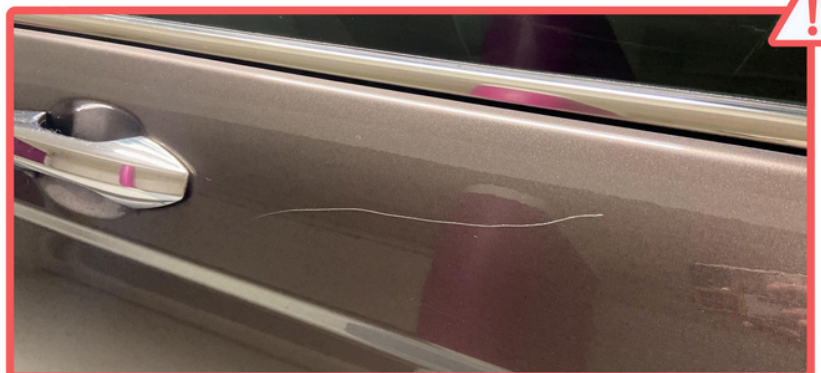
Portière avant côté droit

Rayée

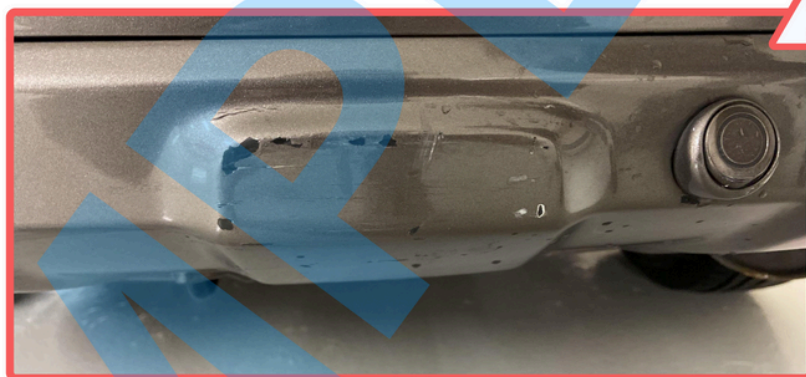
<b>Pare-chocs arrière</b>	Ecaillés
---------------------------	----------

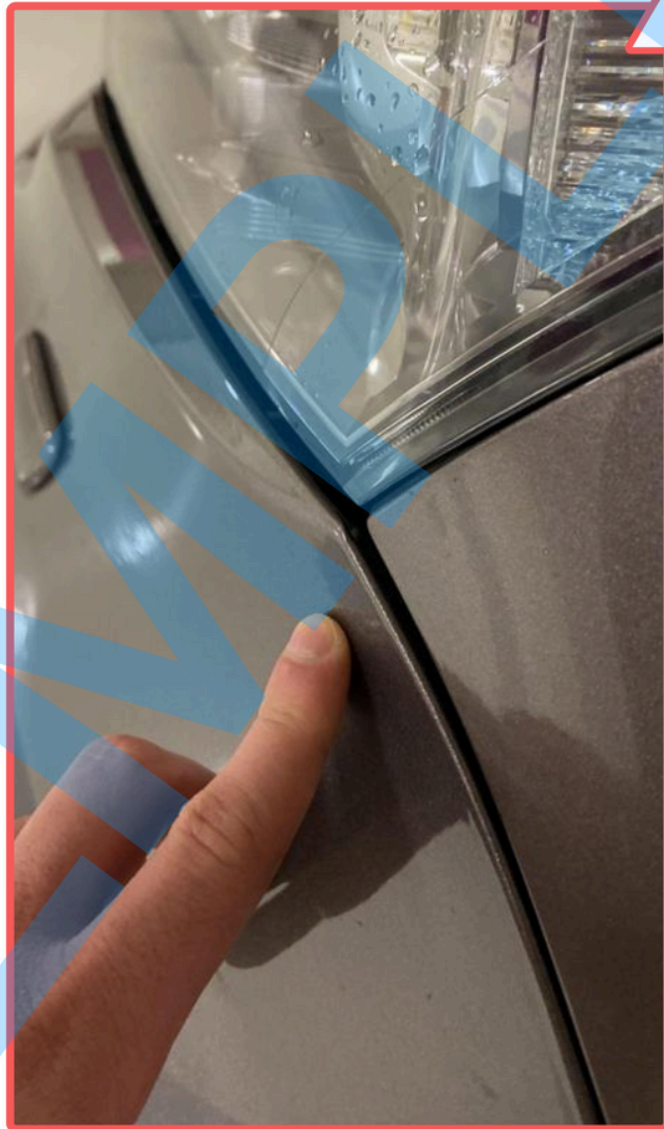
Écartement de la carrosserie  Défaut

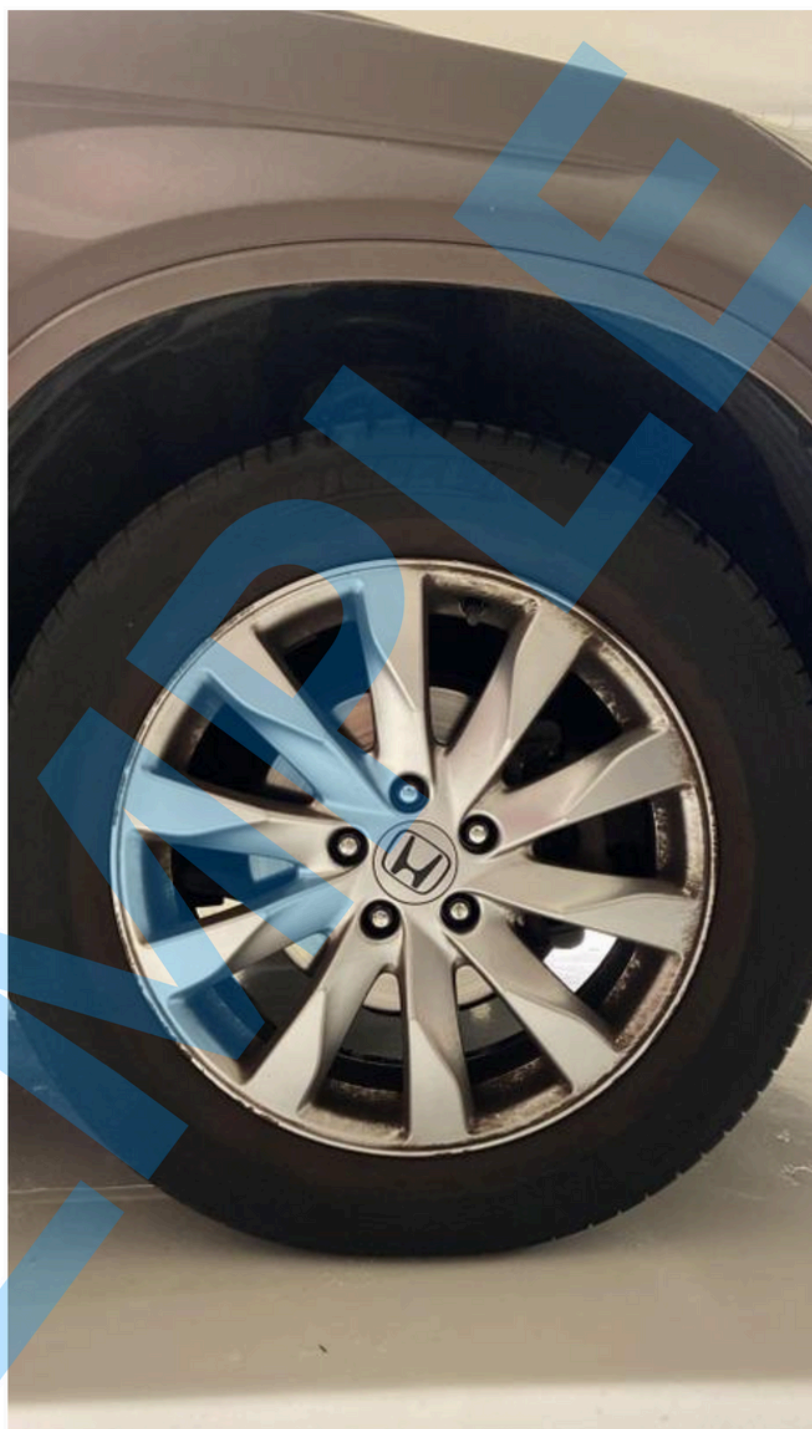
Photo Roue avant droite

**Usure des disques de frein avant**

**Usure des plaquettes de frein avant**

L'essai routier ne révèle aucun problème majeur, le comportement du véhicule est sain et sans bruits anormaux. Seul le freinage montre une légère perte d'efficacité, confirmant l'usure des plaquettes à environ 40 % de durée de vie restante.

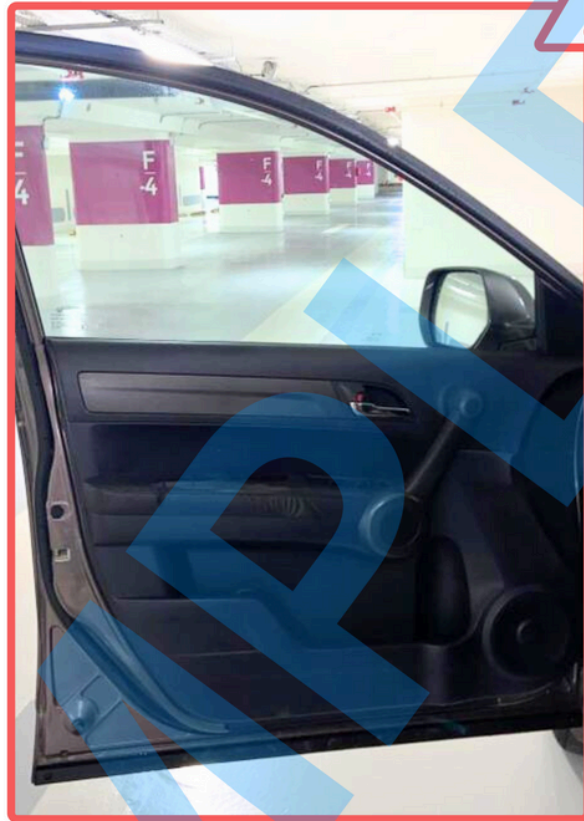
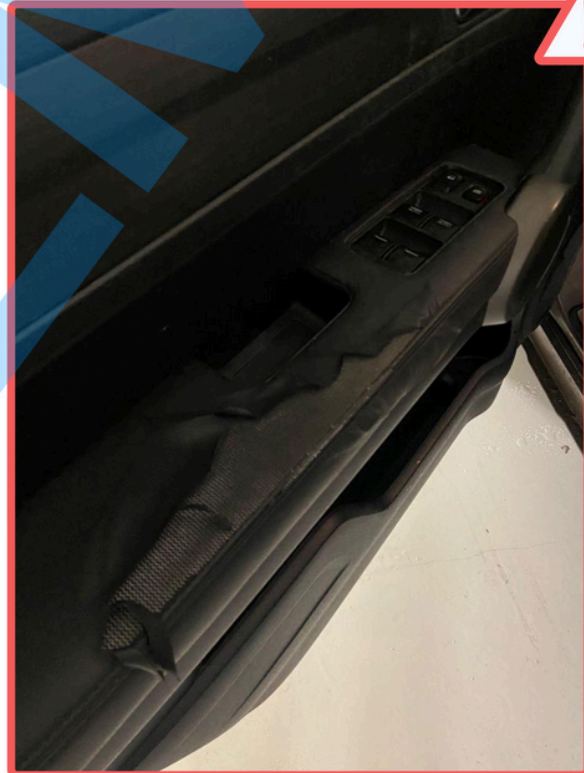
**Panneau de porte intérieur  
avant gauche**

Endommagé

L'habitacle montre des signes d'usage, notamment sur les sièges et les garnitures, mais reste en bon état général. Les matériaux ont vieilli normalement sans dégradations majeures, et l'ensemble reste fonctionnel.

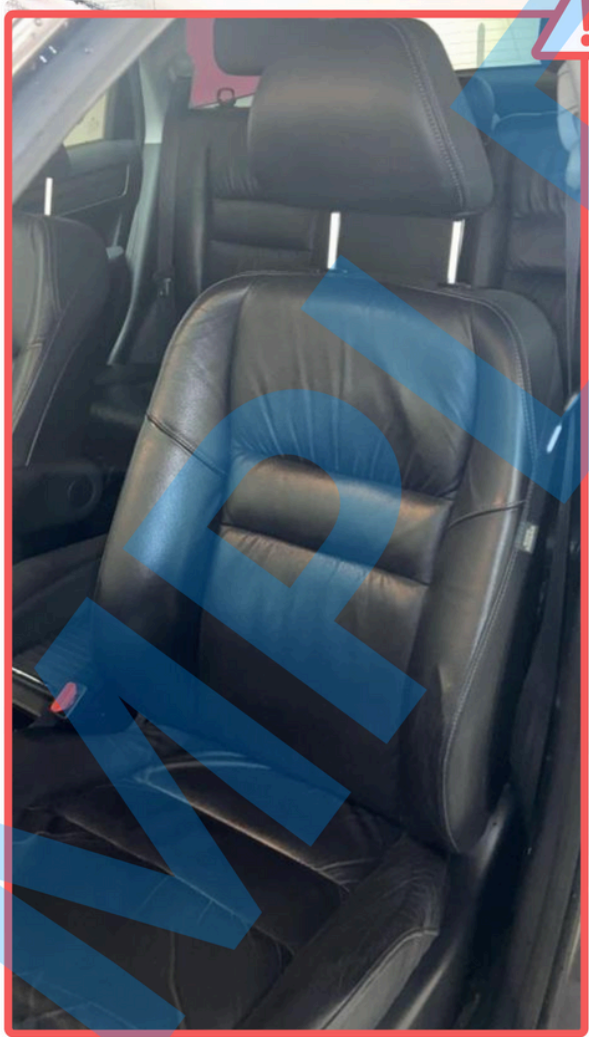
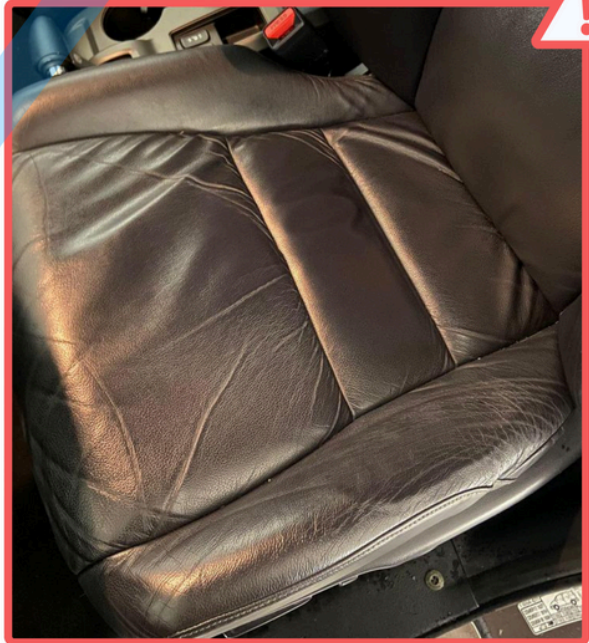
Siège avant gauche

Usé
